润峰甘肃武威 50MW 光伏并网发电项目

水土保持监理总结报告

监理单位：天水绿怡水保生态咨询有限公司

2018年2月

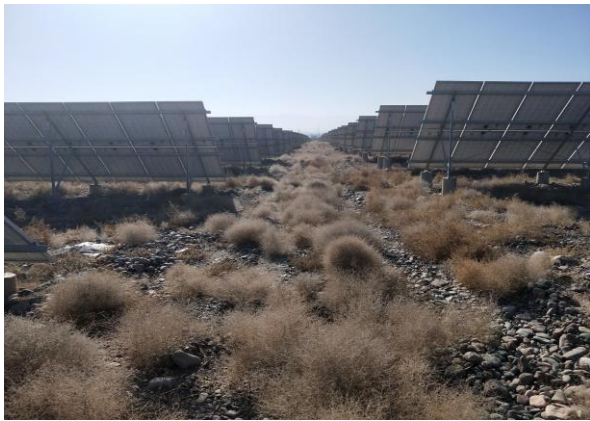
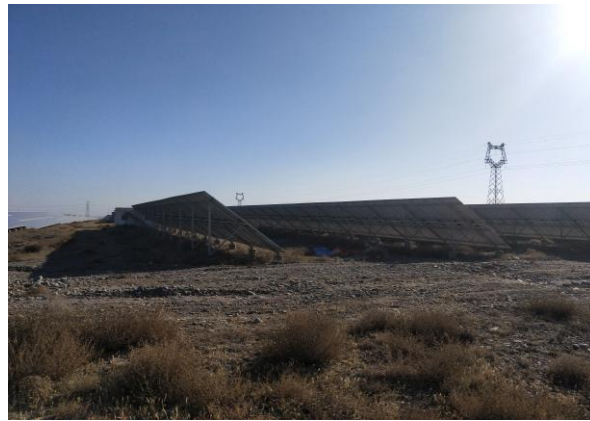
光伏板区

土地整治：在电池板支架安装完成后，对施工扰动迹地采取人工方式利用铁锹等工具，削高填低，进行较为细致的铲平、填埋整治；对相邻两排电池板之间空地较大的区域在土石方回填完成后采取以机械为主，机械不能到位的边缘区域采取人工辅助方式进行整治；直埋电缆沟回填后的迹地也采用人工方式进行凹凸回填平整，整治时应充分利用废弃土、石渣，尽量做到回填后坑平渣尽。本区完成土地整治面积 97.500hm²。较方案设计增加了 3.84hm²，大部分区域达到了土地整治要求，但部分区域土地整治不太到位，有少量建筑垃圾，还需清理。

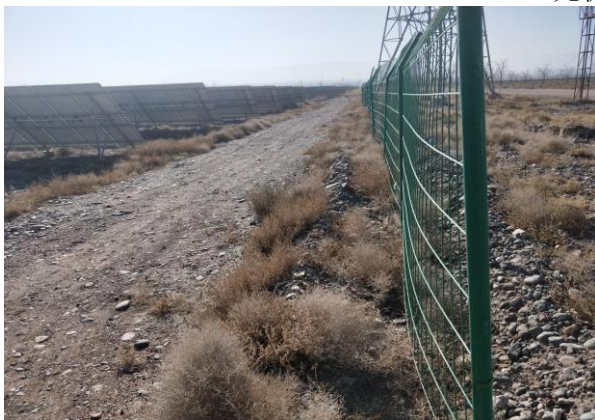
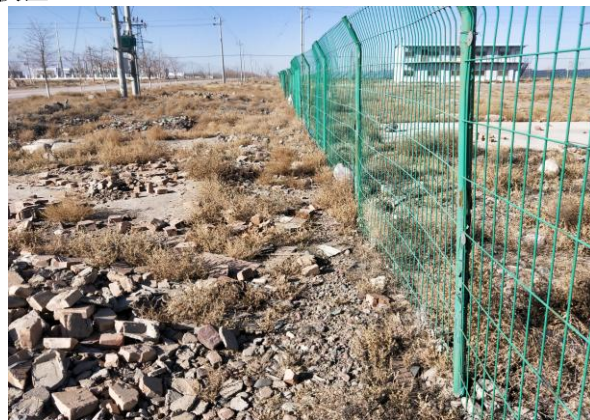
围栏边界区

土地整治：待围栏安装完成后，对围栏下方及围墙内侧至环形道路之间的空地和光伏电站场址边角未布设光伏阵列的区域进行土地整治。本区完成土地整治面积 7.80hm^2 ，与方案设计减少了 0.50hm^2 。目前工程已结束，工程达到了预期效果。

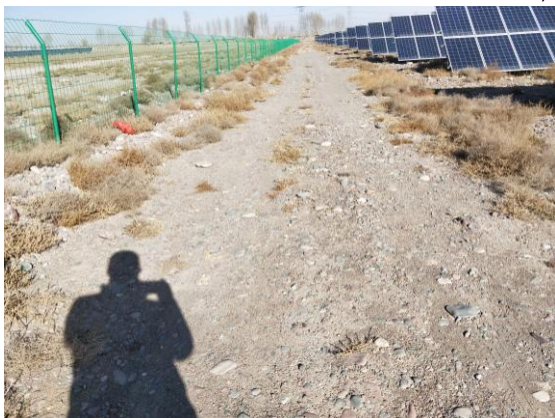
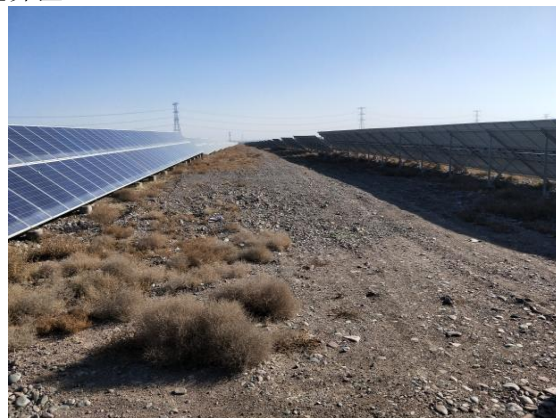
场内道路

土地整治：按照水土保持方案设计在施工结束后，对场内道路进行土地整治，对场内施工区域以机械为主的方式进行土地平整。本区完成土地整治面积 9.00hm^2 ，较方案设计增加了 6.60hm^2 ，原因是将原方案设计的砾石压盖区域全部进行了土地整治。目前工程已结束，工程达到了预期效果。

砂砾石铺盖：主体设计对场内道路进行砂砾石铺盖，经监理人员现场调查未实施，这是由于：1) 项目地表 80cm 以内砾石含量非常高，道路在整修过程中将大粒径卵石及碎石翻夯至地表，形成碎石路面；2) 将光伏电池板基础开完产生的卵石及碎石筛选后铺于站区道路；以上 2 种施工工艺即可达到场内道路碎石压盖的目的，可有效抑制水土流失。

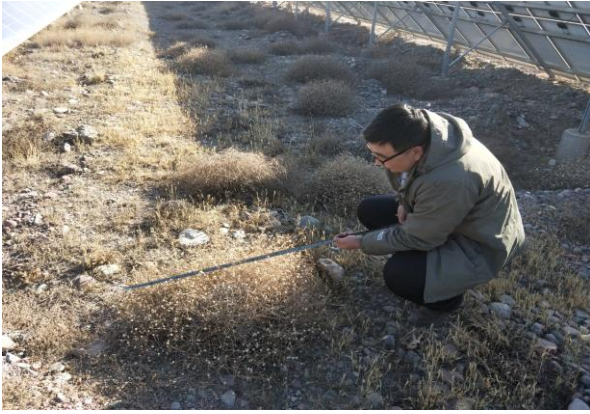
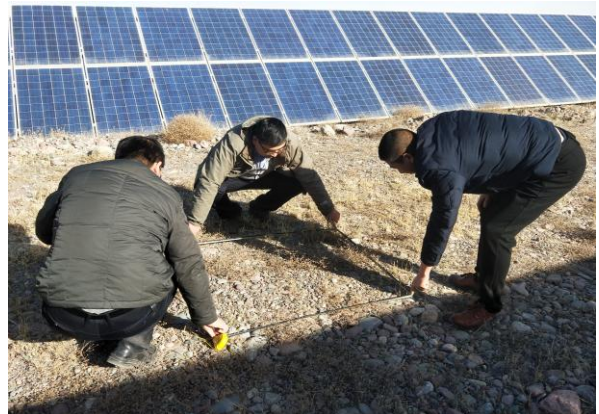
植被调查

(3) 根据现场监理，集控中心区、道路区、围墙边界区和施工生产生活区的植物措施均未实施，主要原因是项目区干旱少雨，土壤立地条件差，耕作土资源匮乏，不具备布设植物措施的条件。

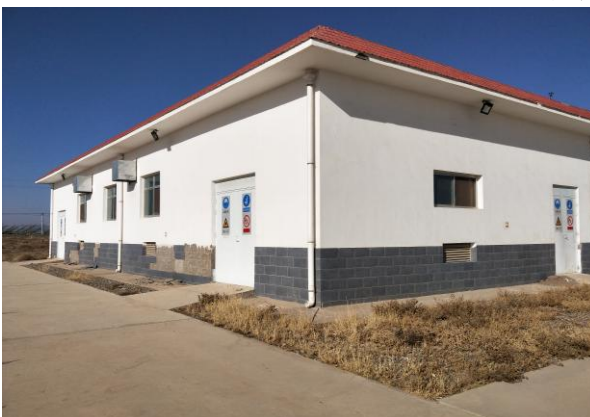
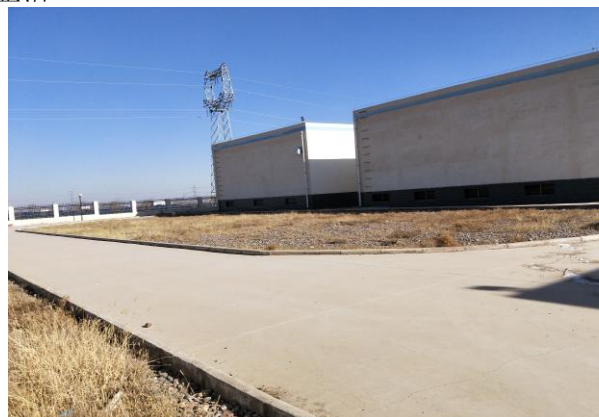
集控中心硬化

砾石压盖：方案设计场地平整后对除绿化区域外的部分未硬化场地进行砾石压盖，经监理人员现场调查，本区砾石铺压未实施，这是由于实际施工过程中将集控中心除绿化以外的区域进行了硬化。
