# 润峰甘肃武威 30MW 光伏并网发电项目 水土保持监测总结报告

监测单位：天水绿怡水保生态咨询有限公司

2018年2月

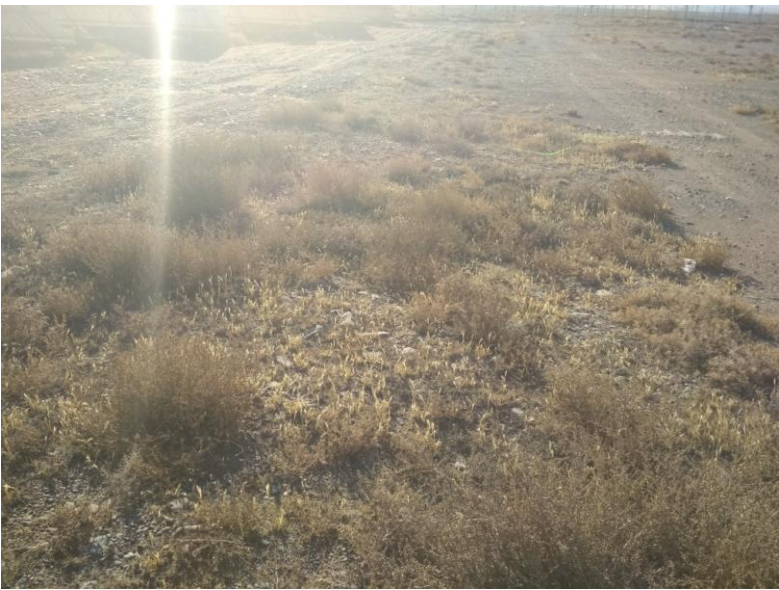
表 A 地形地貌和地表组成物质监测成果表

地貌类型	山前洪积扇区			
坡度	1.68%			
海拔	1700m~1721m			
地面组成物质	土壤类型			风沙土
	土壤质地	沙土		
	土壤母质	风力搬运沉积物		
	土层厚度	较厚		
填表说明	1、防治责任范围分区名称：填写一个独立的责任分区名称。 2、“地貌类型”包括地貌类型区和小地形地貌两个方面的内容。 3、描述性说明：对填写项目的特点进行简要说明，不要与前一列的内容重复。

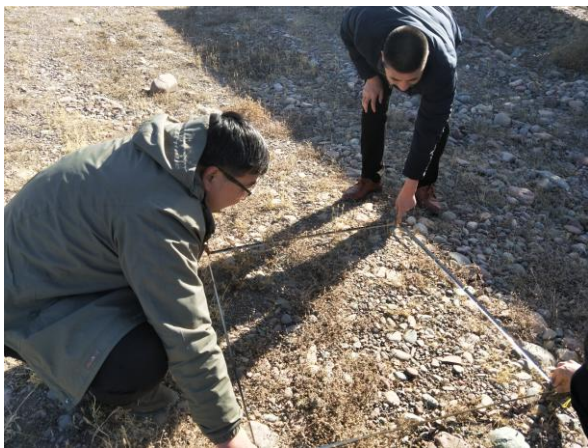
表 C 项目区原生植被调查表

平均高度 (cm)	10~35	优势植物种	红砂、狗尾草、沙蒿
覆盖度	10%	多度	
冠幅 (cm)	20×12, 70×60, 20×30		
分布状况	稀疏		
生长情况	较好

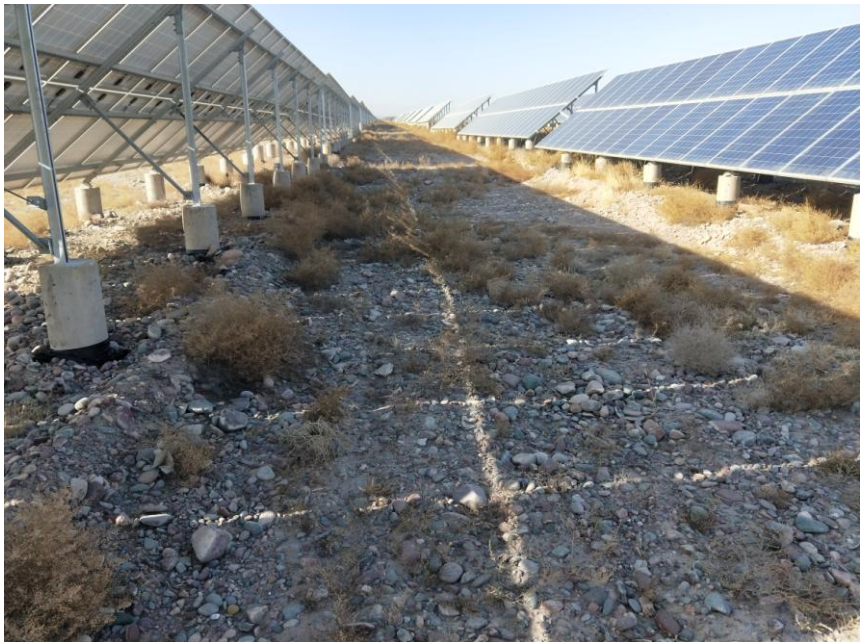
项目	描述性说明
土地整治

措施类型：碾压、平整
