润峰甘肃武威 30MW 光伏并网发电项目

水土保持监理总结报告

监理单位：天水绿怡水保生态咨询有限公司

2018年2月

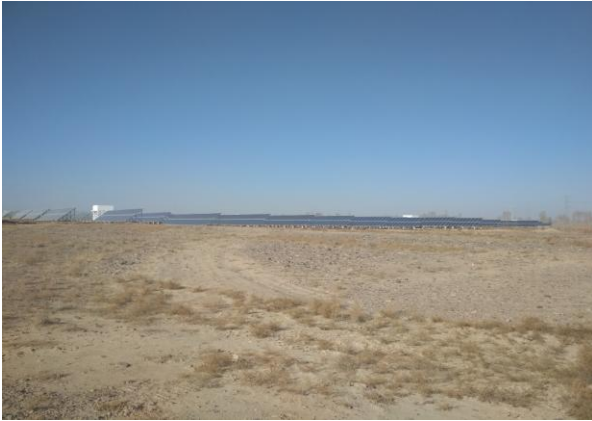
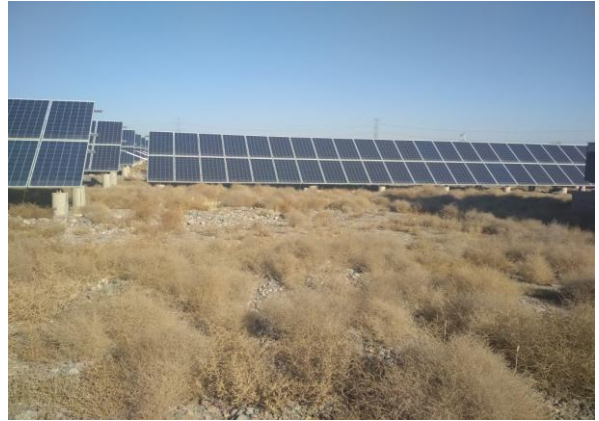
不能到位的边缘区域采取人工辅助方式进行整治；直埋电缆沟回填后的迹地也采用人工方式进行凹凸回填平整，整治时应充分利用废弃土、石渣，尽量做到回填后坑平渣尽。本区完成土地整治面积 50.80hm^2 。较方案设计增加了 9.41hm^2 ，大部分区域达到了土地整治要求，但部分区域土地整治不太到位，有少量建筑垃圾，还需清理。

光伏板区

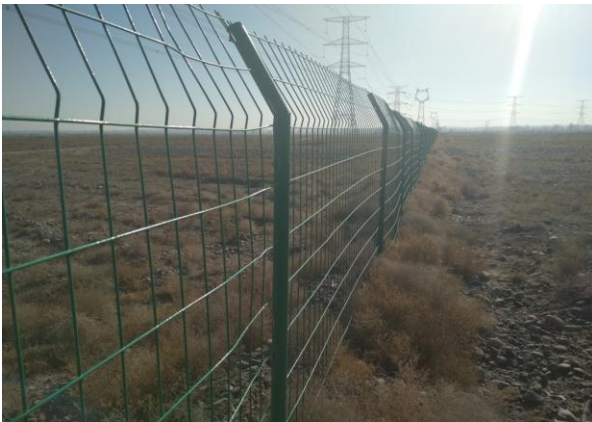
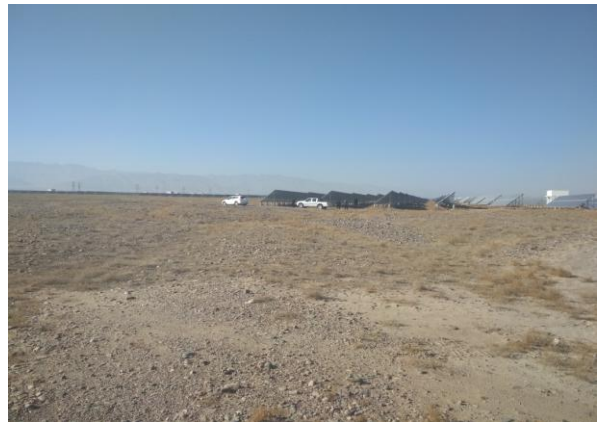
土地整治：待围栏安装完成后，对围栏下方及围墙内侧至环形道路之间的空地和光伏电站场址边角未布设光伏阵列的区域进行土地整治。本区完成土地整治面积 4.50hm^2 ，与方案设计减少了 0.16hm^2 。目前工程已结束，工程达到了预期效果。

根据现场监理，本区完成绿化面积 2.55hm^2 ，与方案设计相同，由于项目区干旱少雨，现有布设植物措施成活率极低。

围栏边界及预留地

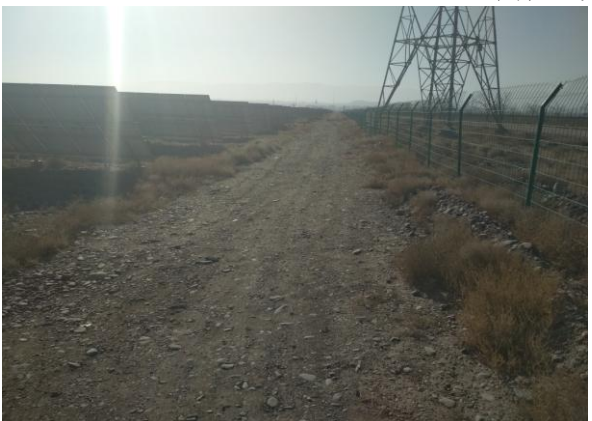
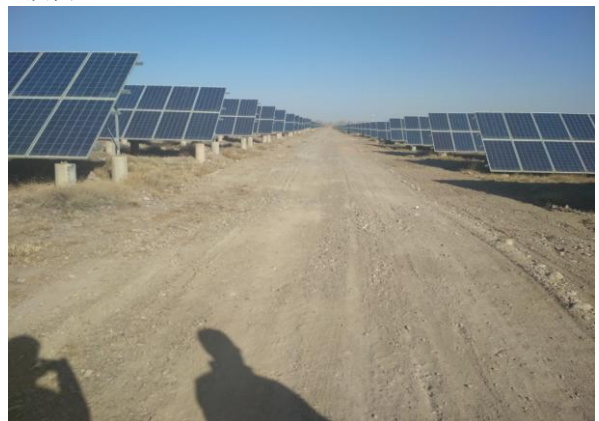
土地整治：按照水土保持方案设计在施工结束后，对场内道路进行土地整治，对场内施工区域以机械为主的方式进行土地平整。本区完成土地整治面积 5.40hm²，较方案设计增加了 4.95hm²，原因是将原方案设计的砾石压盖区域全部进行了土地整治。目前工程已结束，工程达到了预期效果。

砂砾石铺盖：主体设计对场内道路进行砂砾石铺盖，经监理人员现场调查未实施，这是由于：1) 项目地表 80cm 以内砾石含量非常高，道路在整修过程中将大粒径卵石及碎石翻夯至地表，形成碎石路面；2) 将光伏电池板基础开完产生的卵石及碎石筛选后铺于站区道路；以上 2 种施工工艺即可达到场内道路碎石压盖的目的，可有效抑制水土流失。

场内道路

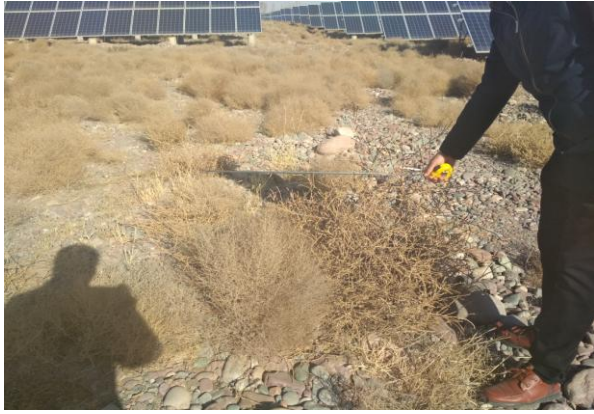
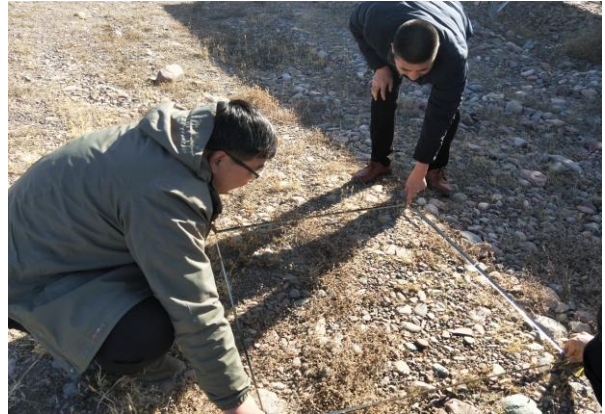
(3) 根据现场监理,管理区、围墙边界区和施工生产生活区的植物措施均按照方案设计实施,但是由于项目区干旱少雨,现有布设植物措施的成活率极低。

植被调查

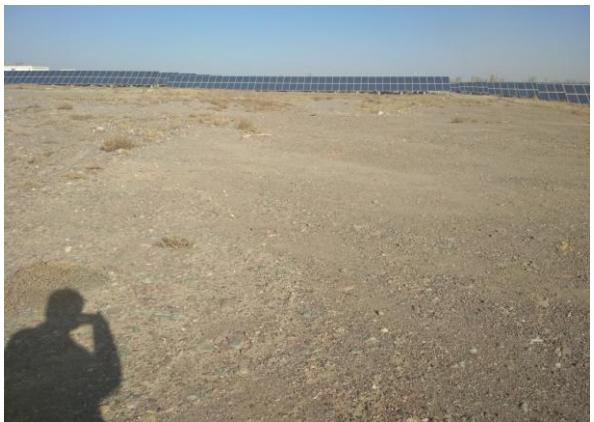
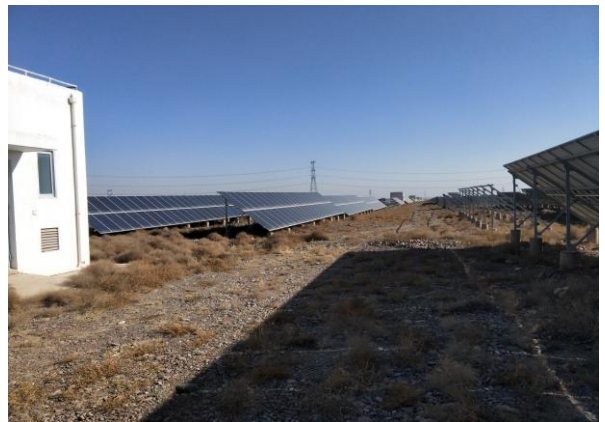
监理人员对所有工程部位进行了检查，检查重点是光伏板防治区、管理区防治区、道路防治区和围墙边界防治区的土地整治、绿化换土及绿化美化等，现场抽查情况详见表 4-1。检查结果表明，各区域土地整治工程合格，对局部整治不到位的施工期在现场做出了处理意见并签发了整改意见；绿化换土工程无明显工程缺陷，满足设计标准，工程质量调查评定结果见表 4-8。

土地整治

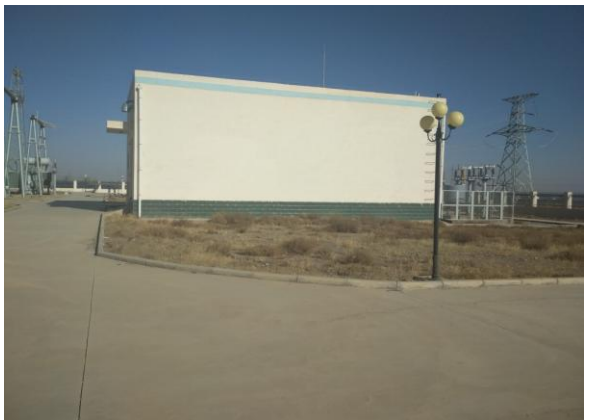
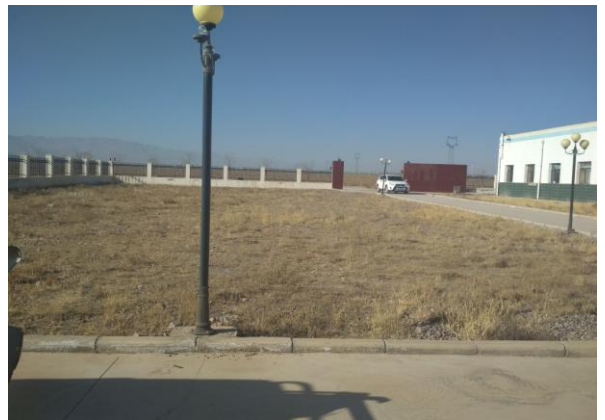
砾石压盖：方案设计场地平整后对除绿化区域外的部分未硬化场地进行砾石压盖，经监理人员现场调查，本区砾石铺压未实施，这是由于实际施工过程中将管理区除绿化以外的区域进行了硬化。

根据现场监理，本区实际绿化面积 0.10hm²，与方案设计相同。但是由于项目区干旱少雨，现有布设植物措施，尤其是乔灌木基本无成活植株，成活率极低。

管理区硬化与绿化
